PROTOKOL O ZKOUŠCE

Evidenční číslo: RO – 02/2008

Předmět zkoušky: Sprchová zástěna – zkouška odolnosti proti korozi podle EN 14428, kapitola 4.4.2

Výrobce: RONAL CR s.r.o., Jungmannova 1117, Jičín

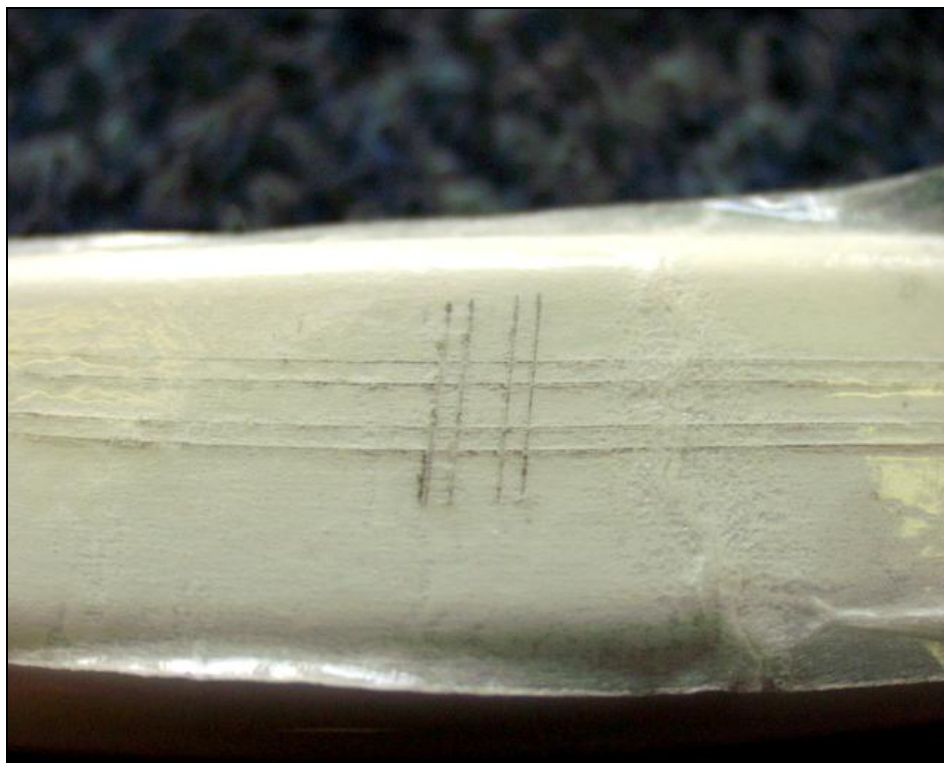
Profil 40308: stav před provedením zkoušky.

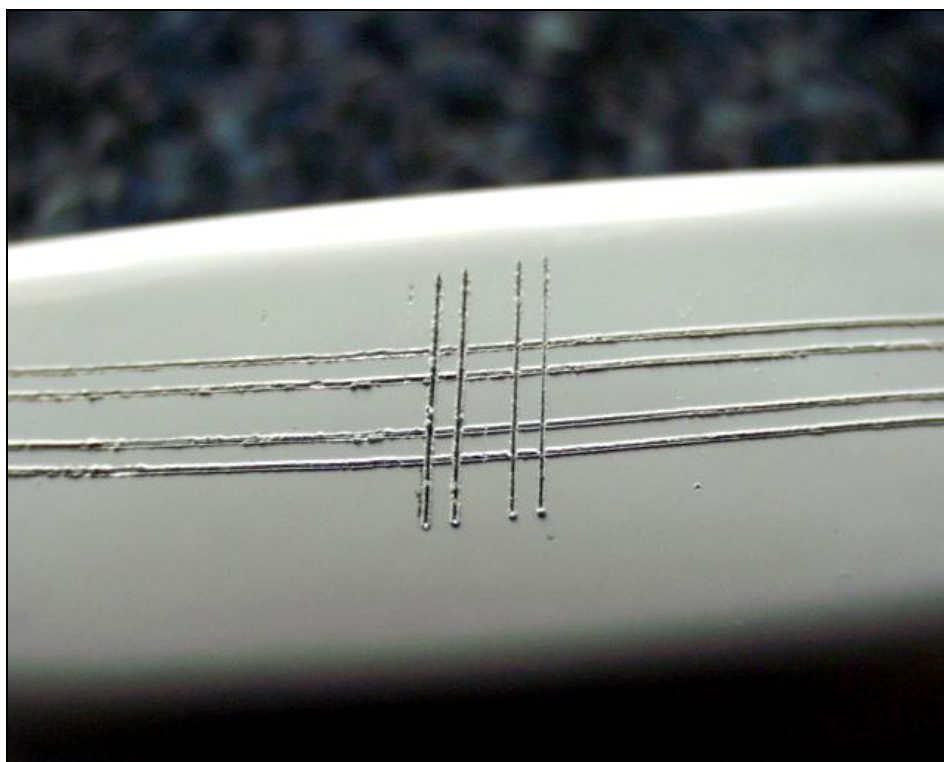
Vzorek po provedení zkoušky: bez závad , klasifikační stupeň 1

Stanovisko: **vyhovuje**

Profil 40308: stav po provedení zkoušky.
