PROTOKOL O ZKOUŠCE

Evidenční číslo: RO – 03/2007

Předmět zkoušky: Sprchová zástěna – zkouška odolnosti proti korozi podle EN 14428, kapitola 4.4.2

Výrobce: RONAL CR s.r.o., Jungmannova 1117, Jičín

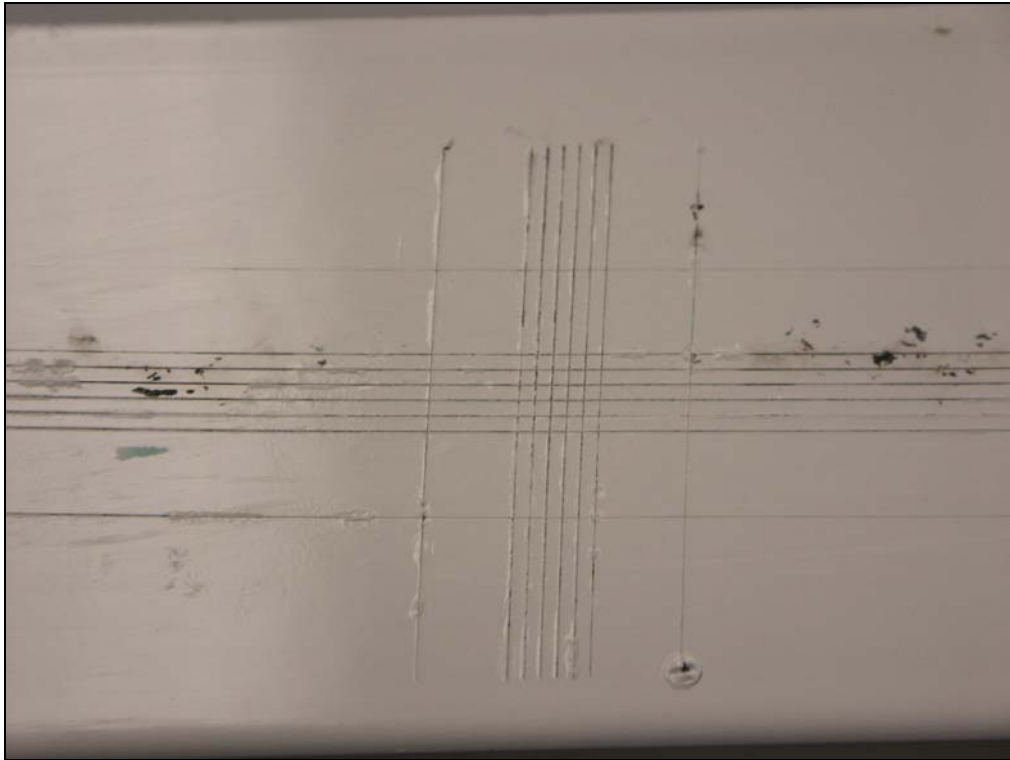
Vzorek po provedení zkoušky: bez závad, klasifikační stupeň **1**

Profil 40501: stav po zkoušce v klima komoře.
